Risse im Putz: Schönheitsfehler oder Baumangel?

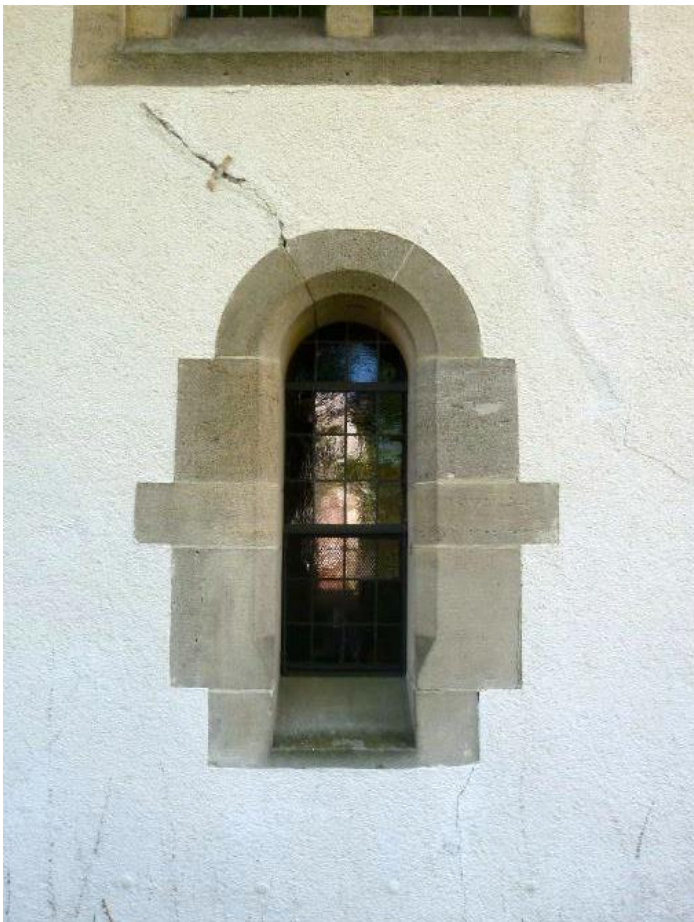
„Risse im Putz stören die Ansicht erheblich.“
